LX USB JACK 取付説明書

TOYOTA プリウス

年式：2015年12月以降 型式：ZVW5#

※トヨタ純正アクセサリコンセント非装着車用

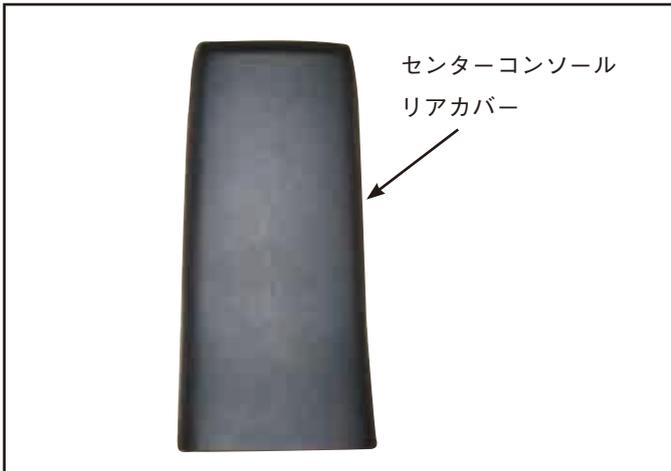
2 車両部品の取り外し及び加工

- (1) センターコンソールのリアカバーをリムーバー等を使用して取り外してください。

- (2) センターコンソールリアカバーに左図の位置の中心部にキリ等で印を付けてください。
- (3) 電気ドリル等にφ 24mmのホールソーを取り付けて穴を開けてください。

ドリルは加工面に対して直角に当てて加工をしてください。ドリルで開けた穴のバリは取り除いてください。穴を開ける際に車両側部品に傷をつけないように気を付けてください。

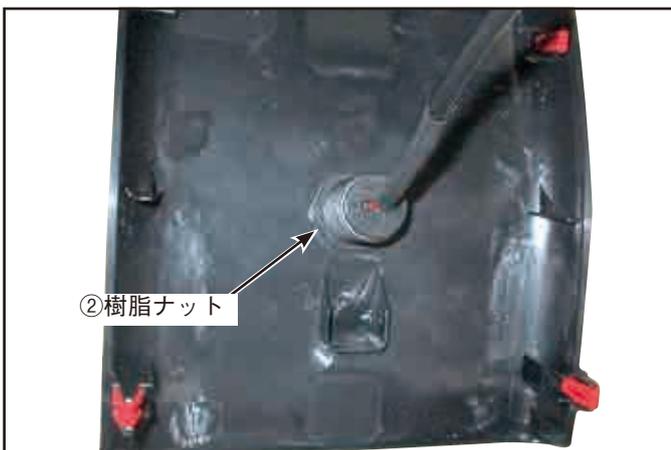
3 LX USB JACK の取り付け

- (1) ① LX USB JACK の本体部とハーネスを接続しているコネクタを取り外してください。
- (2) φ 24mm の穴に① LX USB JACK 本体を入れ、裏側より②樹脂ナットで固定してください。

②樹脂ナットはRがついている面を① LX USB JACK の方向にして装着してください。

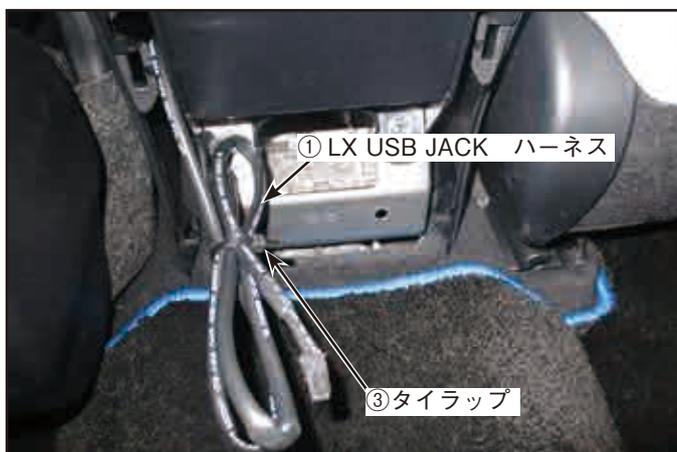
- (2) 余った① LX USB JACK のハーネスは、③タイラップにて結束してください。

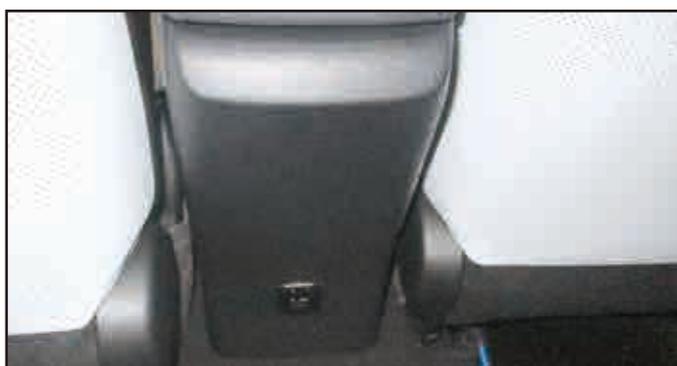
取り付け完成した状態
